FENOMENA BOTTLENECK PADA BANJIR PATI DAN ALTERNATIF PENANGANANNYA

Jati Iswardoyo¹, Rokhmat Hidayat^{1*}, Yeuma Maulina Ceuqania Isnanda¹ dan
Shintawati Setyo Mahanani¹

Balai Teknik Sabo, Kementerian Pekerjaan Umum dan Perumahan Rakyat

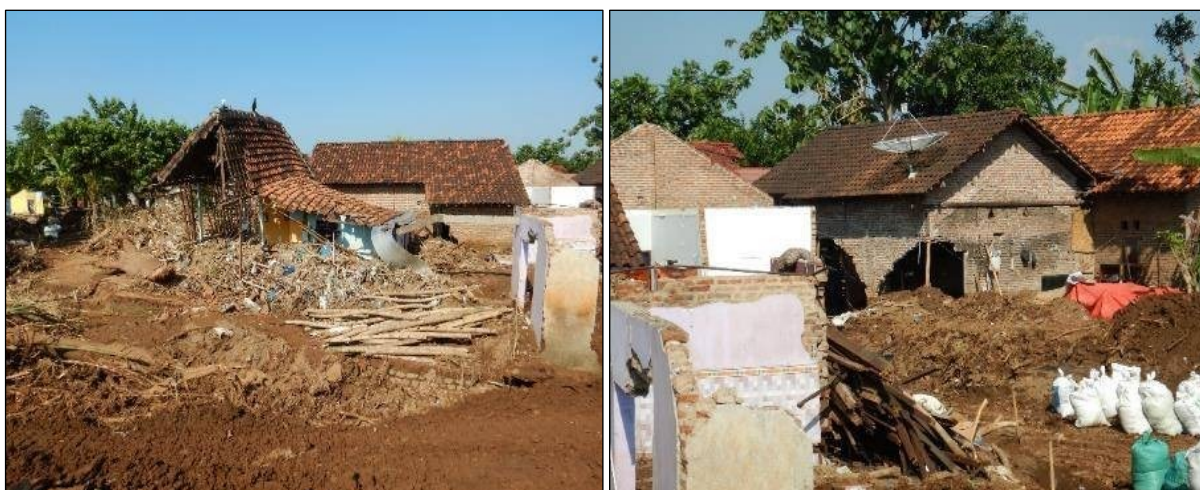
Gambar 1 Rumah warga rusak akibat banjir bandang

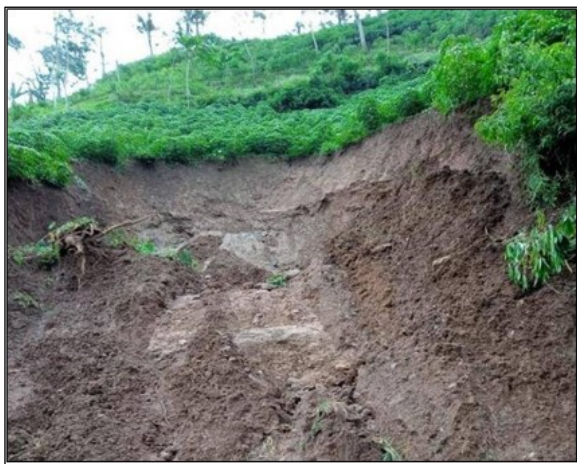
Faktor berupa potensi gerakan tanah yang tinggi dan pembukaan lahan perkebunan baru dan lahan pertanian di sekitar dan sepanjang aliran sungai di bagian hulu (Gambar 2 dan Gambar 3).

Gambar 2 Detail longsor

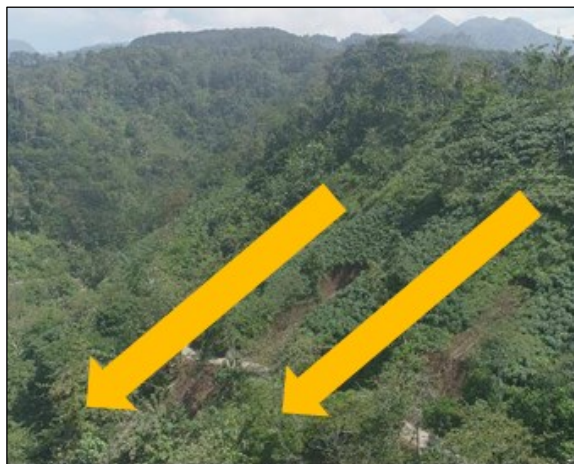
Gambar 3 Situasi hulu Gunungsari dan longsor yang terjadi.

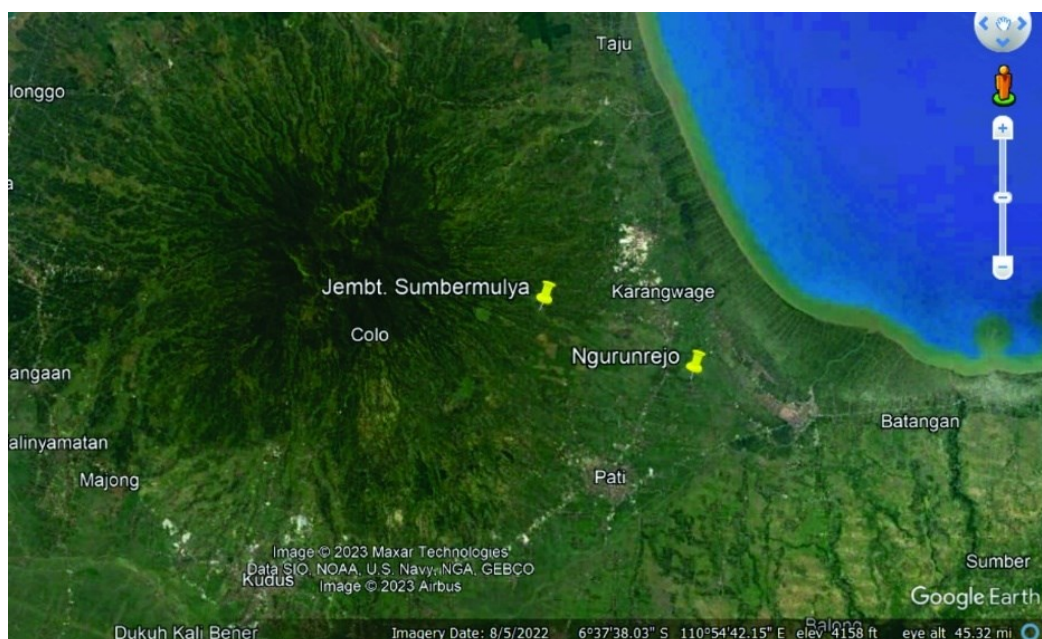
Gambar 4 Lokasi survey

Di daerah hilir hamper semua sungai dinding/tebing sungai berupa tanggul. Pada beberapa titik survei tanggul mengalami keruntuhan akibat luapan air sungai. Tim berhasil melakukan survey ke empat tanggul yaitu Tanggul Bulumanis, Tanggul Ngurenrejo, Tanggul Margorejo dan Tanggul Tunjungrejo (Gambar 4). Dikarenakan intensitas hujan yang tinggi (147,5 mm/hari) yang tercatat pada pos curah hujan Rahtawu di daerah hulu, maka terjadi limpahan pada area hilir. Banyaknya sampah, baik sampah rumah tangga maupun pohon yang hanyut akibat longsoran hulu dan sepanjang tebing sungai sehingga menyumbat saluran air (Gambar 5).

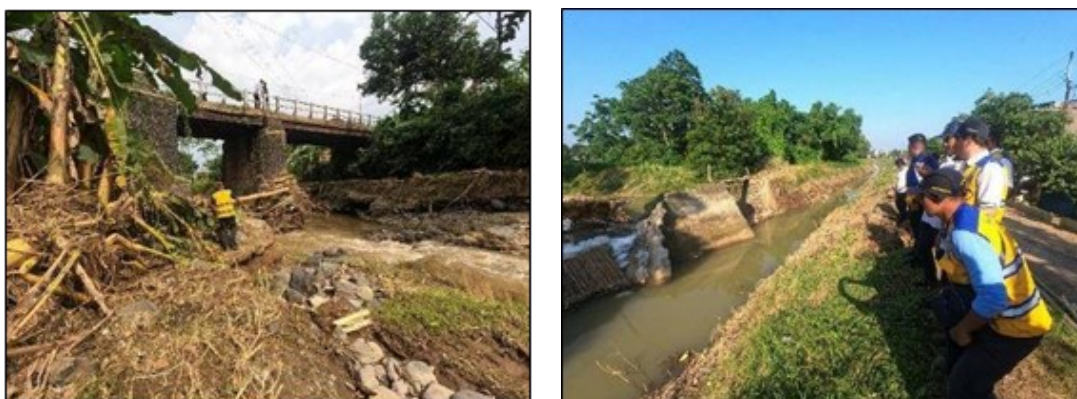
Gambar 5 Lokasi survey yang terjadi sedimentasi dan penumpukan sampah

3. Zona Sedimentasi:
 - a) Pemeliharaan dan perbaikan tanggul irigasi akibat limpasan banjir dan hilangnya daya dukung tanah dibelakang tanggul
 - b) Normalisasi sungai dilakukan dengan memperlebar dan memperdalam sungai untuk meningkatkan kapasitas sungai, karena penampang basah sungai yang berkurang karena sampah, batang kayu dan sedimentasi

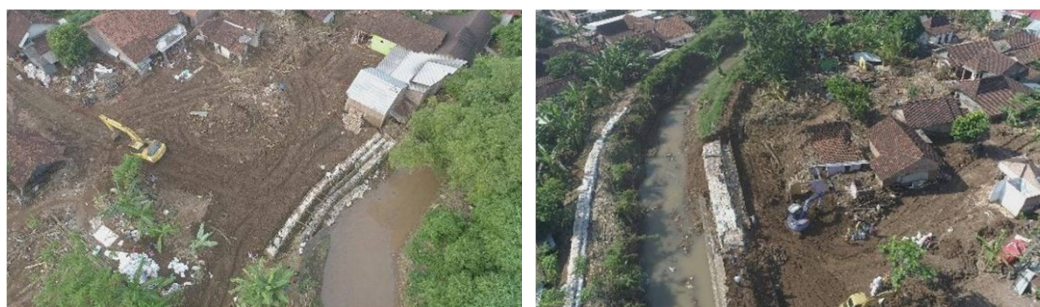
Pada tanggul Tunjungrejo lokasi koordinat Lat -6.5966° Long 111.07296° , juga terjadi keruntuhan. Posisi tanggul Tunjungrejo yang jebol terletak pada bagian luar tikungan (Gambar 6). Diduga pemicu jebolnya tanggul sunagi, karena ada pohon tumbang yang menyumbat pada aliran sungai sehingga air Sungai meluap.

Gambar 6 Posisi Tanggul berada di tikungan luar

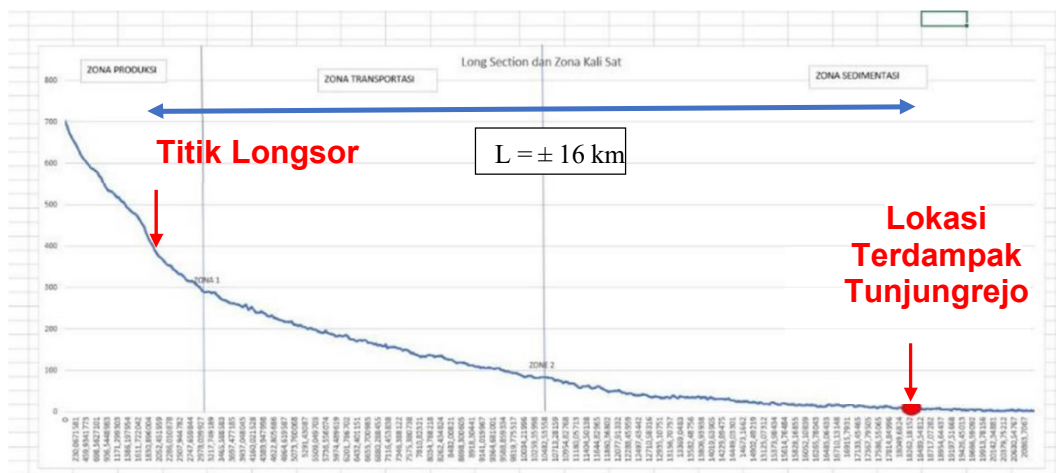
Gambar 7 Penampang memanjang Sungai Sat

Dari penampang memanjang sungai Sat didapatkan bahwa kemiringan zona produksi adalah $7,53^\circ$, zona transportasi $1,62^\circ$ dan zona sedimentasi $0,43^\circ$.

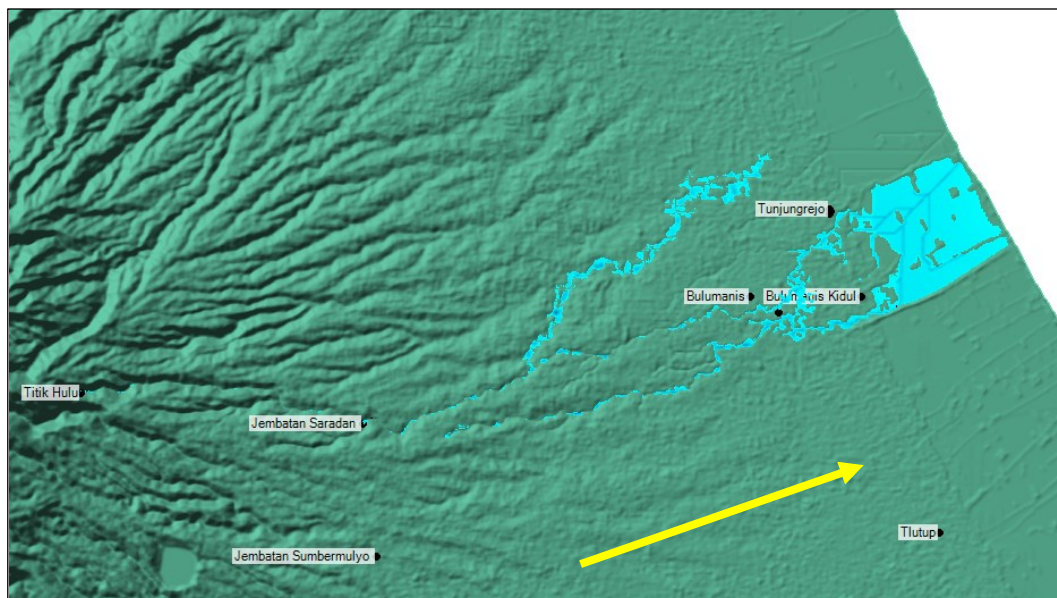
Gambar 10 Hasil Simulasi Debit Kala Ulang 2 Tahunan

Total luas area yang tergenang akibat aliran dengan debit kala ulang 2 tahunan adalah 655 ha. Dengan kedalaman air rata-rata 3,25 m.
