## **INVENTARISASI KONDISI JARINGAN IRIGASI PADA SALURAN IRIGASI BENDUNG METUKUL KANAN DAERAH IRIGASI RIAS**

Frapas Segara<sup>1\*</sup>, Roby Hambali<sup>1</sup>, Boy Dian Anugra Sandy<sup>1</sup>

<sup>1</sup>Program Studi Teknik Sipil, Fakultas Teknik, Universitas Bangka Belitung, Bangka, Indonesia

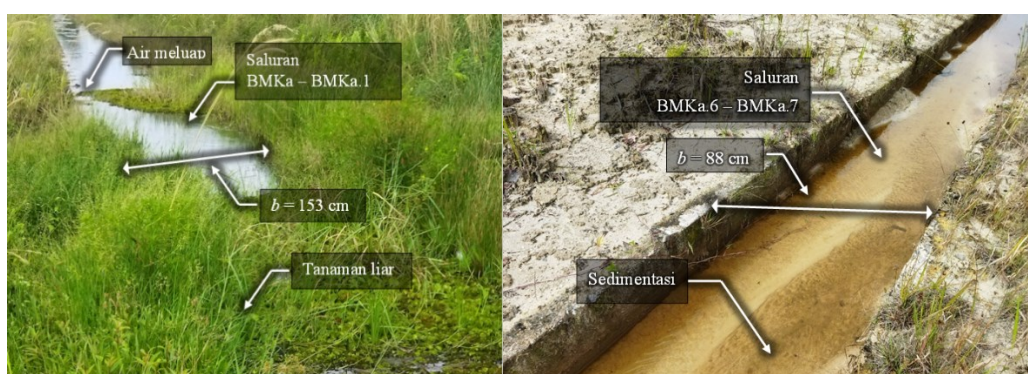
Gambar 3. Kondisi Saluran irigasi

Secara umum kerusakan pada saluran berupa keretakan dinding saluran, tersumbatnya saluran oleh tanaman liar atau tanaman air, dan sedimentasi. Gambar 3 merupakan salah satu contoh kondisi saluran irigasi pada segmen BMKa – BMKa.1 (tanaman liar) dan segmen BMKa.6 – BMKa.7 (sedimentasi).

a. segmen BMKa – BMKa.1 (tanaman liar)

b. segmen BMKa.6 – BMKa.7 (sedimentasi)

Total indeks kerusakan untuk seluruh segmen adalah 1,109 % dan rata-rata kondisi aset dalam kondisi baik dengan skor rata-rata 4. Oleh karena itu, kondisi saluran aset irigasi masih dalam kategori baik, hanya saja diperlukan perawatan pada saluran irigasi yang disebabkan oleh tumbuhan liar disekitar saluran. Identifikasi kerusakan dan perhitungan penilaian kondisi struktur saluran disajikan pada Tabel 6.
