## **Analisis Erosi Buluh Pada Dasar Sungai Kali Kuning, Yogyakarta**

Djoko Legono<sup>1,2\*</sup>

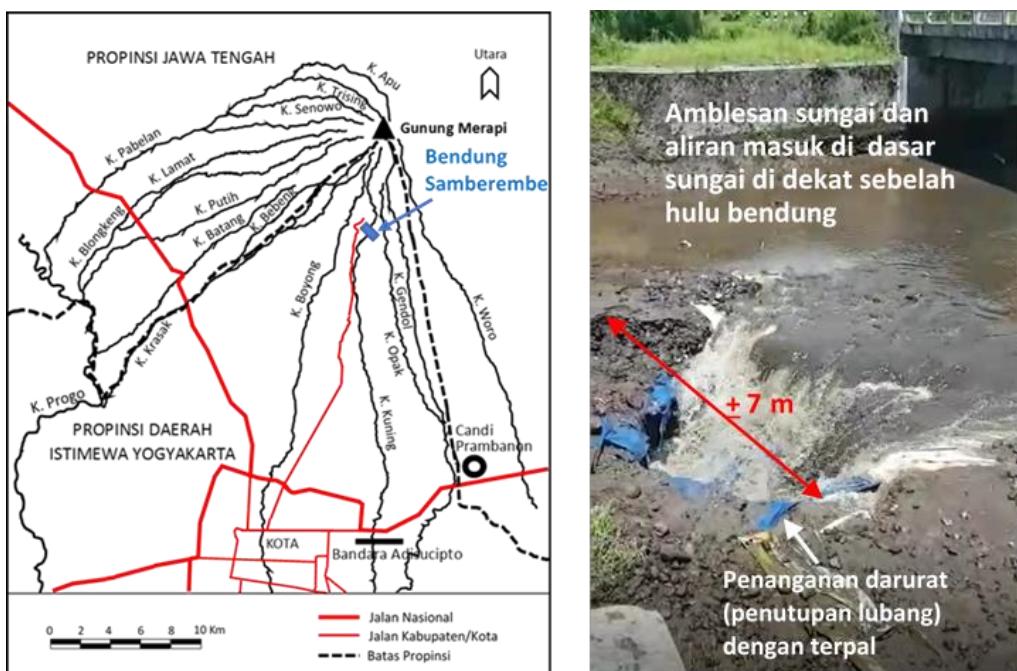
Seperti diberitakan, pada hari Jumat, 8 Februari 2019 pukul 11.00, telah terjadi fenomena erosi buluh di dasar Kali Kuning (tepatnya di sebelah hulu Bendung Samberembe, Kabupaten Sleman, Daerah Istimewa Yogyakarta). Ukuran amblesan cukup besar, dengan diameter lubang  $\pm 2\text{-}5\text{m}$ , dan mengakibatkan seluruh aliran sungai masuk kedalam lubang amblesan, disertai dengan sedimen hasil erosi dasar sungai di sebelah hulu lubang amblesan. Pada saat yang bersamaan juga terlihat aliran keluar dari dasar sungai di dekat sebelah hilir bendung, dengan aliran yang cukup keruh dengan kandungan sedimen halus atau fraksi lumpuran. Tidak ada data yang jelas yang menyebutkan tentang proses atau kronologis pembentukan lubang

Gambar 1. Lokasi Bendung Samberembe di Kali Kuning dan amblesan

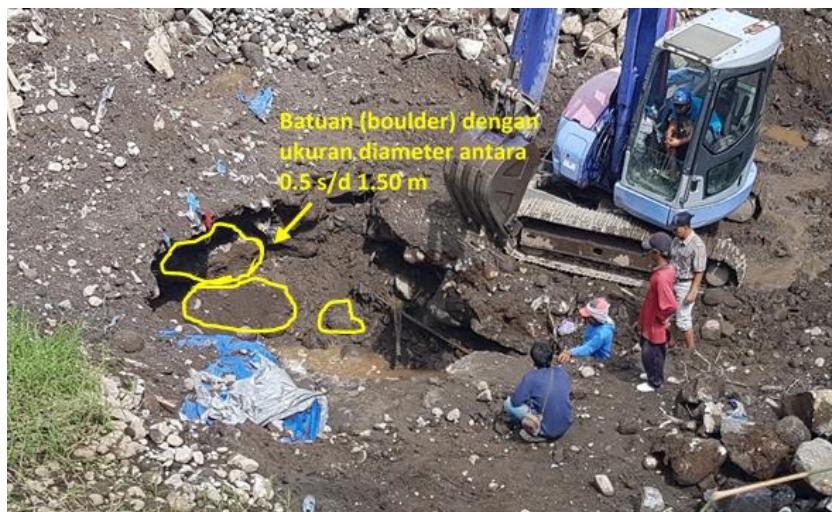
Informasi tentang formasi dasar Kali Kuning sesuai dengan kenampakan di lapangan adalah dijumpai adanya kerakal dan boulder di bawah dasar lantai depan (*apron*) Bendung Samberembe (lihat Gambar 4). Sifat-sifat deposit atau endapan seperti di atas menjadikan erosi buluh atau piping melalui dasar Bendung Samberembe akan sangat potensial, terutama apabila terdapat aliran melalui bagian bawah bendung dengan kemiringan energi yang cukup besar, baik oleh karena perbedaan elevasi dasar sungai ataupun oleh gradien hidraulik (beda tinggi antara elevasi muka air di dekat sebelah hulu dan di sebelah hilir bendung) yang cukup tinggi. Erosi buluh dapat terjadi secara lambat laun atau tiba-tiba, tergantung pada kondisi butiran tanah di bawah dasar sungai serta kondisi aliran sungai. Pada kasus dimana kenaikan air sungai berlangsung secara cepat, misal karena banjir maka gradien hidraulik akan menjadi besar dan dapat memicu kejadian erosi buluh secara mendadak. Erosi buluh secara lambat laun umumnya terjadi karena proses pemanjangan sendiri pada struktur tanah dasar granuler atau tanah dengan permeabilitas tinggi karena adanya aliran air tanah. Kenaikan hidraulik gradien juga dapat terjadi karena adanya pemendekan jalan lintasan air sehingga kecepatan aliran di bawah permukaan tanah semakin besar. Kondisi yang terakhir inilah yang menyebabkan terjadinya erosi buluh seperti yang terjadi pada Kali Kuning tanggal 8 Februari 2019 (lihat sketsa pada Gambar 5). Perkembangan erosi buluh tersebut berawal dari ukuran lubang yang relatif kecil (antara  $\pm 2-5$ m) yang berkembang menjadi ukuran lubang yang relative besar (sebesar  $\pm 7$ m) dalam kurun waktu selama satu musim hujan. Kejadian erosi buluh juga dapat memicu kejadian gerusan terlokalisir (*localized scouring*) di sebelah hulu bendung, serta gerusan lokal (*local scouring*) di sekitar pangkal dan pilar jembatan, yang pada gilirannya dapat mengancam ketabilan struktur jembatan. Penanganan darurat dalam bentuk penyumbatan lubang dengan material yang dapat mencegah butiran halus menjadi hal yang penting untuk segera dilakukan segera berkembang menjadi aliran tanah yang lebih besar karena dapat mengundang gerusan lokal di sekitarnya.

Gambar 4. Formasi dasar Kali Kuning di sebelah hulu Bendung Samberembe

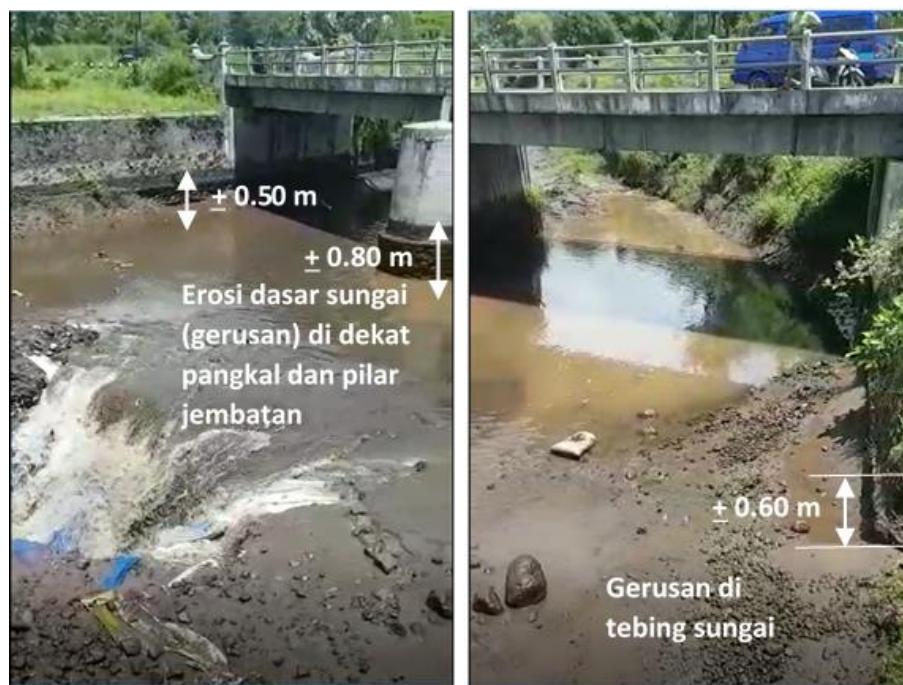
Kejadian erosi buluh di dasar Kali Kuning di sebelah hulu Bendung Samberembe telah mengakibatkan gerusan lokal di sekitar bagian jembatan di sebelah hulu bendung, yaitu sebesar kurang lebih 0,50m, 0,80m, dan 0,60m, berturut-turut di sekitar pangkal jembatan, pilar jembatan, serta tebing sungai di sebelah kiri (lihat Gambar 6). Kehadiran lubang di lantai atas (*apron*) Bendung Samberembe dapat disebabkan oleh berbagai hal, antara lain oleh benturan antara lantai dengan material sedimen yang dibawa oleh aliran air, rusaknya lantai atas bendung karena usia (*aging*), ataupun hilangnya daya dukung tanah di bawah lantai. Kejadian erupsi Gunung Merapi yang terjadi pada tahun 2010 yang diikuti dengan aliran lahar pada awal tahun 2011 di Kali Kuning juga berperan dengan rusaknya lantai atas Bendung Samberembe.

Gambar 6. Gerusan di sekitar jembatan di sebelah hulu Bendung Samberembe

Penanganan yang dipandang relevan pada kasus kejadian erosi buluh seperti halnya Kali Kuning ini adalah dengan melakukan penyumbatan di lubang dasar sungai, baik dengan timbunan material batu, ataupun dengan batu cor. Pada prinsipnya penyumbatan mempunyai dua tujuan, pertama adalah mencegah butiran tanah masuk ke dalam rongga di bawah tanah, dan kedua adalah memperpanjang jalan atau lintasan air melalui dasar bendung. Mengingat persoalan erosi buluh adalah adanya aliran air yang membawa butiran tanah, maka sebelum dilakukan tindakan penyumbatan tersebut sebaiknya dilakukan pemasangan lembar saringan atau filter (misal: geotekstil, atau geotube, atau anyaman bambu), yang berfungsi untuk menahan bitiran halus apabila terjadi aliran air tanah atau air rembesan melalui dasar sungai di sekitar tubuh bendung. Setelah penanganan dilakukan ada baiknya juga melakukan pemantauan secara kontinyu terhadap kondisi lantai atas (*apron*) di sebelah hulu bendung, serta pengamatan aliran keluar di sebelah hilir bendung. Apabila di sebelah hilir bendung terdapat aliran air keluar disertai dengan membawa lumpur (keruh), maka perlu dicurigai bahwa fenomena erosi buluh sedang berlangsung. Demikian juga apabila dijumpai lubang bocoran di lantai atas (*apron*) bendung, seberapapun kecilnya, agar segera dilakukan penyumbatan dengan cara-cara seperti disebutkan di atas.
