## **ANALISIS PERUBAHAN DASAR SUNGAI AKIBAT PENAMBANGAN PASIR BERBASIS FOTOGRAMETRI**

Paula Swastika

Direktorat Sungai dan Pantai, Direktorat Jenderal Sumber Daya Air,  
Kementerian PUPR, Jakarta  
[paulaswastika89@gmail.com](mailto:paulaswastika89@gmail.com)

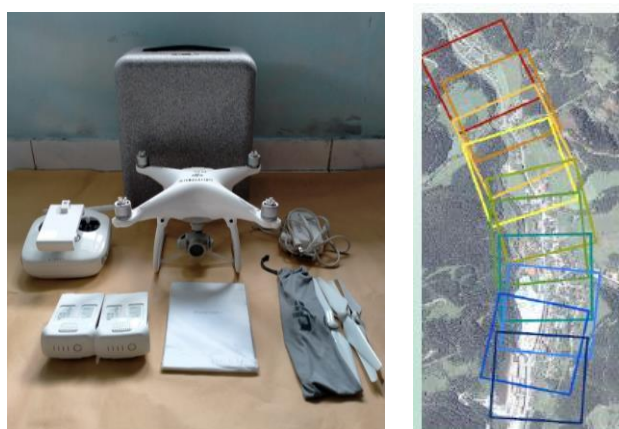
Alat penelitian yang digunakan UAV DJI Phantom 4 (Gambar 2). Akuisisi foto udara diolah menjadi *DEM* yang merepresentasikan kondisi sedimen. UAV DJI Phantom 4 menggunakan kamera 12 Megapixel dan lensa *FOV* (*Field of View*) 94020mm. Sebelum dilakukan pengambilan foto udara, ditentukan jalur penerbangan, kecepatan, dan ketinggian terbang (Ren dkk., 2019; Shikada dkk., 2000). Pembuatan jalur terbang dilakukan dengan menggunakan perangkat lunak autopilot. Selain perencanaan jalur terbang, juga dilakukan perencanaan lokasi *Ground Control Point* (GCP) untuk koreksi geometrik dan uji akurasi di sepanjang jalur terbang UAV. Penentuan letak GCP dilakukan di sepanjang jalur terbang berdasarkan kondisi medan pada lokasi-lokasi dengan perubahan yang minimal. Pada titik GCP dilakukan pengukuran koordinat dengan *Global Positioning System* (GPS) untuk mendapatkan akurasi tinggi koordinat geografis (posisi x, y, dan z). GCP diambil dengan GPS yang menggunakan sistem GNSS (*Global Navigation System Satellite*). Akurasi GPS tersebut ditingkatkan lagi dengan hasil ortorektifikasi dan georefensi pada 2 (dua) hasil gambar atau *DEM* untuk memastikan kedua *DEM* tersebut tepat bertampalan supaya mendapatkan estimasi selisih volume yang paling akurat. Proses pengolahan dan analisis data foto udara menggunakan laptop, perangkat lunak Agisoft Photoscan Pro 1.4 untuk pengolahan foto udara menjadi *DEM*, dan perangkat lunak Global Mapper v21.0 untuk pembuatan kontur dan penghitungan volume. Dua kegiatan utama yang dianggap esensial sebagai kebutuhan dasar untuk menggambarkan perubahan morfologi adalah penginderaan jauh dan pengolahan *DEM*. Kondisi topografi di dekat hulu GE-D5 pada tiga waktu pengamatan yang berbeda ditunjukkan pada Gambar 3. Pemantauan lebih lanjut dinamika topografi dan potensi pemicu dilakukan pada dua waktu pengamatan yang berbeda, yaitu pada tanggal 23 Oktober 2019 dan 22 Januari 2020.

Gambar 2. UAV DJI Phantom 4 dan jalur penerbangan pemetaan udara

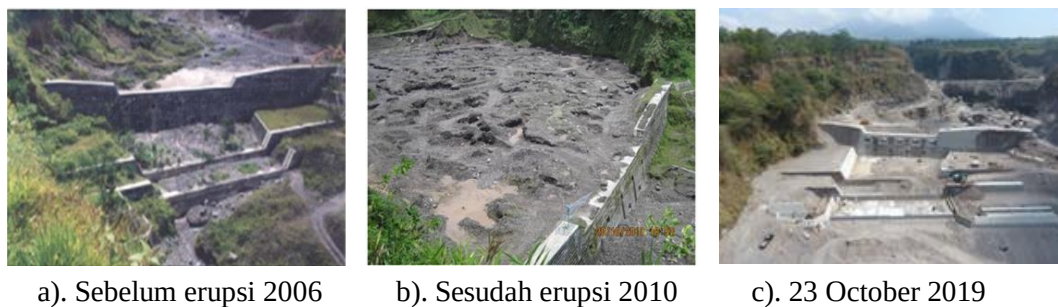
a). Sebelum erupsi 2006      b). Sesudah erupsi 2010      c). 23 October 2019

Gambar 3. Kondisi topografi di dekat hulu GE-D5
