FENOMENA BOTTLENECK PADA BANJIR PATI DAN ALTERNATIF PENANGANANNYA

Jati Iswardoyo¹, Rokhmat Hidayat^{1*}, Yeuma Maulina Ceuqania Isnanda¹ dan
Shintawati Setyo Mahanani¹

Balai Teknik Sabo, Kementerian Pekerjaan Umum dan Perumahan Rakyat

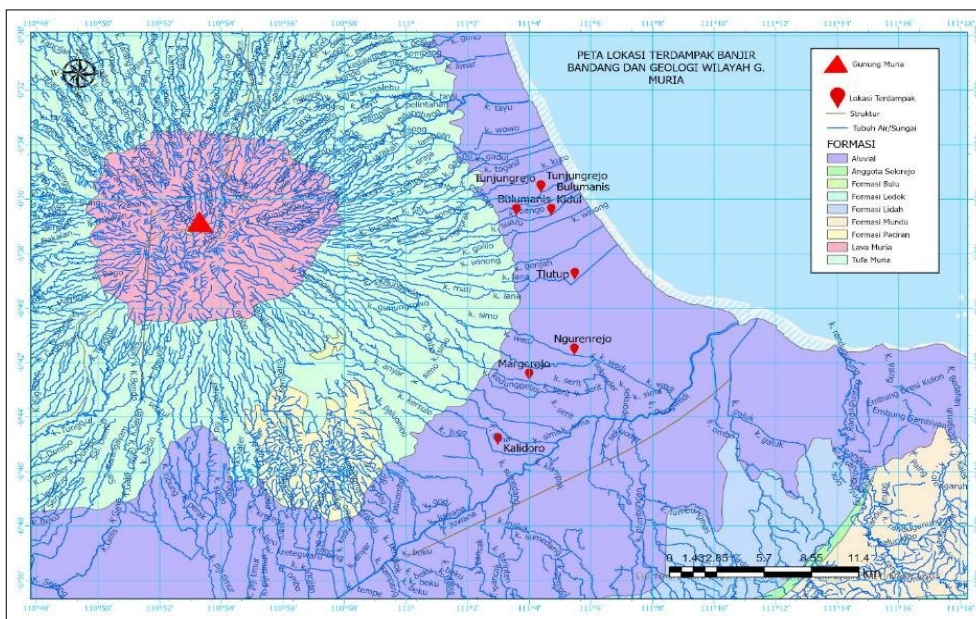
Topografi daerah puncak Gunung Muria sangat kasar dan terdapat 4 daerah depresi yang mencerminkan adanya bentuk kawah-kawah gunungapi, yang diduga merupakan sisa-sisa kawah gunungapi masa lalu dari aktivitas Gunung Muria. Erupsi ini menghasilkan endapan piroklastik aliran dan jatuhan, aliran lava, kubah, lahar dan endapan fluvial (Gambar 8).

Gambar 8 Titik lokasi terdampak banjir bandang pada peta geologi wilayah Gunung Muria

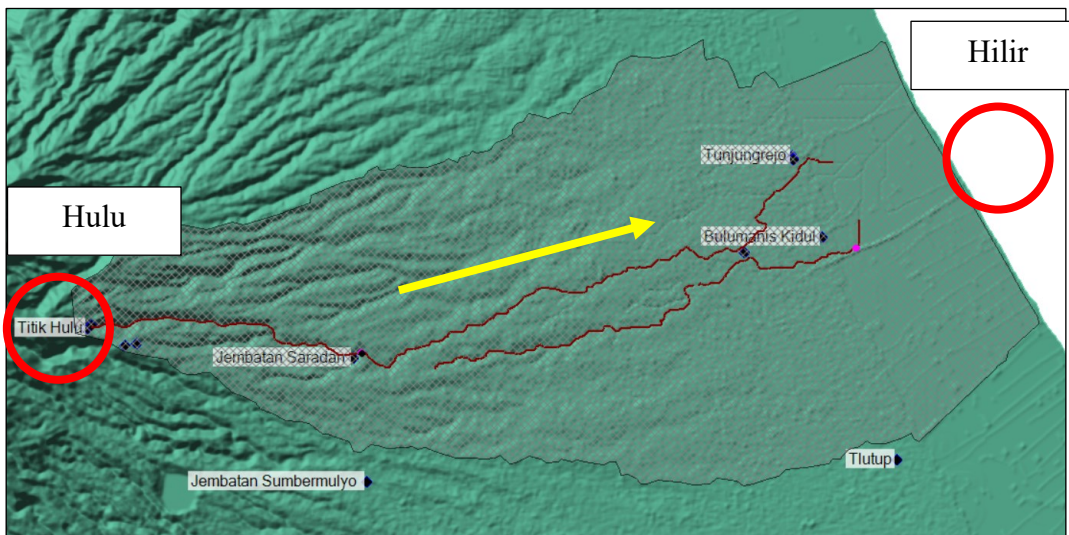
- a. Input Data Geometri. Data geometri berdasarkan pada Digital Elevation Model daerah Pati, Jawa Tengah yang didapatkan dari DEMNAS. Gambar 23 menunjukkan DEM yang mencakup area analisis. Area analisis dan gambar aliran Sungai tersaji pada Gambar 9.

Gambar 9 Batas Area Analisis dan Aliran Sungai
