## **Analisis Erosi Buluh Pada Dasar Sungai Kali Kuning, Yogyakarta**

Djoko Legono<sup>1,2\*</sup>

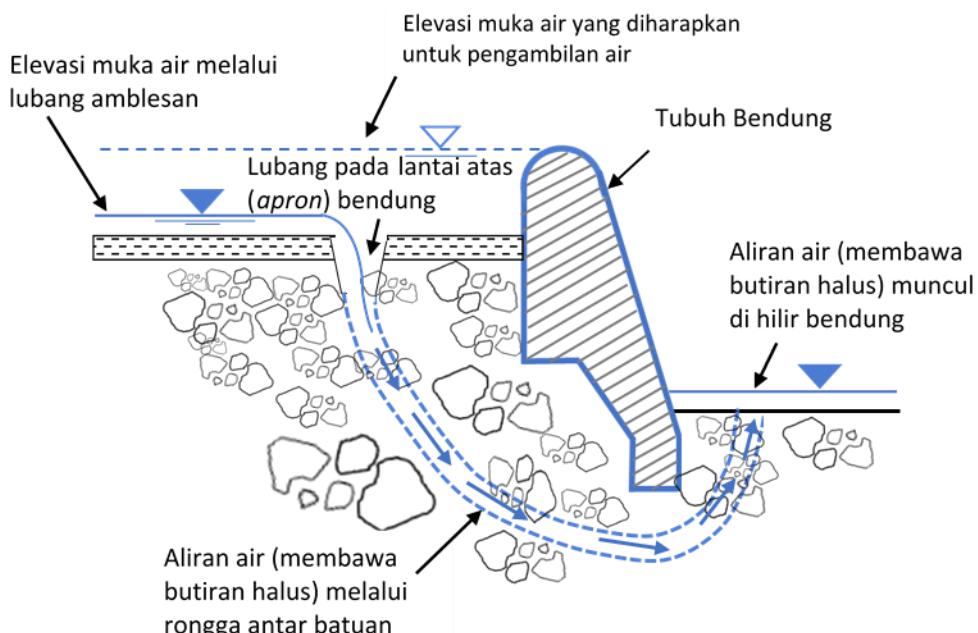
Gambar 5. Sketsa tipikal erosi buluh (*piping*) melalui dasar bendung

Kejadian erosi buluh di dasar Kali Kuning di sebelah hulu Bendung Samberembe telah mengakibatkan gerusan lokal di sekitar bagian jembatan di sebelah hulu bendung, yaitu sebesar kurang lebih 0,50m, 0,80m, dan 0,60m, berturut-turut di sekitar pangkal jembatan, pilar jembatan, serta tebing sungai di sebelah kiri (lihat Gambar 6). Kehadiran lubang di lantai atas (*apron*) Bendung Samberembe dapat disebabkan oleh berbagai hal, antara lain oleh benturan antara lantai dengan material sedimen yang dibawa oleh aliran air, rusaknya lantai atas bendung karena usia (*aging*), ataupun hilangnya daya dukung tanah di bawah lantai. Kejadian erupsi Gunung Merapi yang terjadi pada tahun 2010 yang diikuti dengan aliran lahar pada awal tahun 2011 di Kali Kuning juga berperan dengan rusaknya lantai atas Bendung Samberembe.
